**Kapitel**

Betonsanierung

Grundlagen

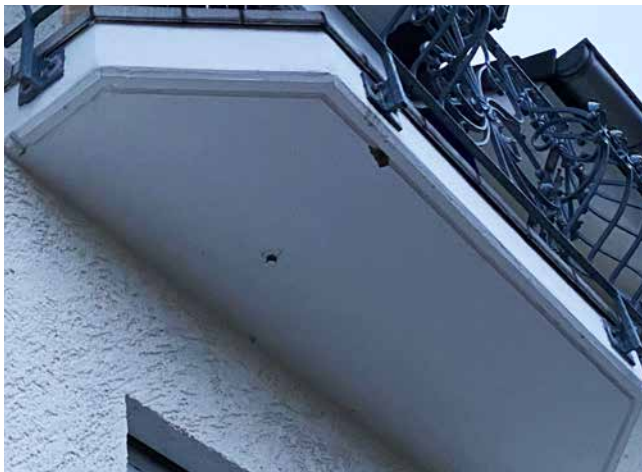
Abplatzungen am Balkon.

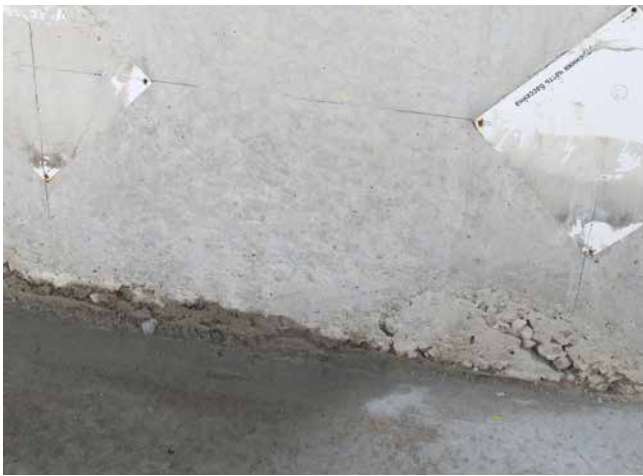
Kiesnester im Anschluss Wand-Boden.

Zu unterscheiden sind die altersbedingte Sanierung und die Sanierung am jungen Bauteil, welche auf Probleme bei der Herstellung (durch mangelnde Verdichtung des Betons – Kiesnester, offenporige Stellen, durchscheinende, freiliegende Eisen, Transportschäden wie Kantenabbruch etc.) zurückzuführen ist.

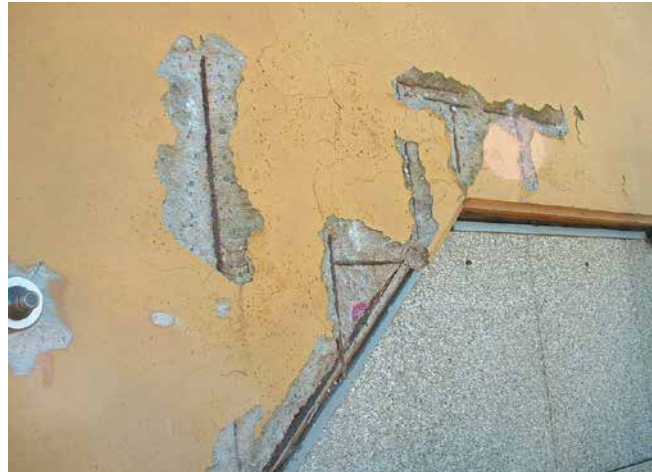
Abplatzungen an einer Fassade aufgrund zu geringer Betonüberdeckung.

Erreicht dieser Karbonatisierungsgrad das Bewehrungseisen, welches lediglich mit wenigen Zentimetern Beton überdeckt ist, kommt es bei Durchfeuchtung des Betons nun zur Rostbildung. Diese hat zur Folge, dass der Querschnitt des Eisens verringert wird (Einfluss auf die statische Tragfähigkeit). Gleichzeitig entsteht durch den Rost eine Volumenvergrößerung, die die Betonüberdeckung absprenge kann. Die Folge sind freiliegende Eisen, die ungeschützt der weiteren Rostbildung ausgesetzt sind.

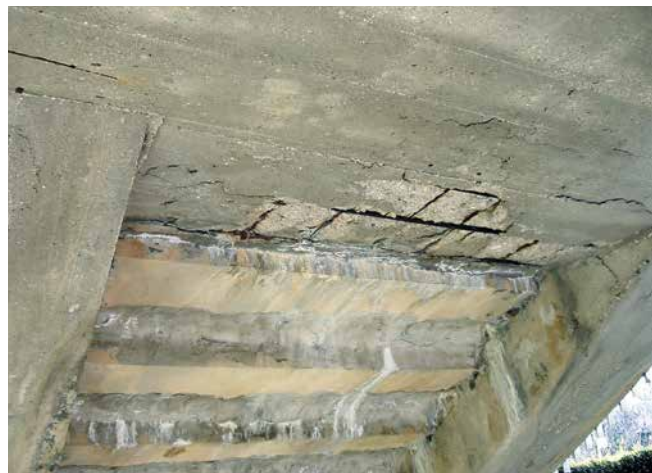
Unterseitige Korrosionsschäden an einem Treppenlauf durch eine fehlende Abdichtung und durch zu geringe Betonüberdeckung.

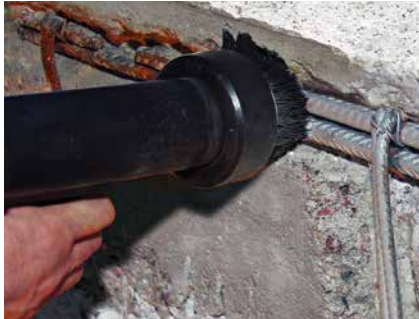
### Schritt 1:

#### Vorbereiten des Untergrundes

Nach Beurteilung der Schadstellen wird der zerstörte Beton abgestemmt und die freiliegenden Bewehrungsseisen mechanisch, z. B. durch Sandstrahlen, entrostet (Oberflächen-Reinheitsgrad SA 2½).

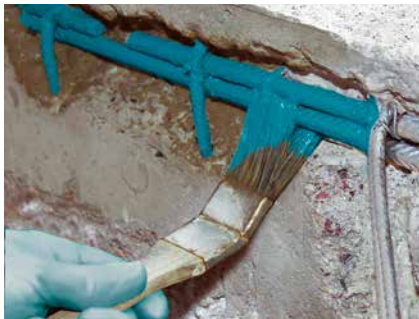
### Schritt 2:

#### Korrosionsschutz der freigelegten Bewehrung

Den einkomponentigen Trockenmörtel Sopro Repadur KS aus hochwertigem Zement, Zuschlagstoffen und Additiven mit Wasser anmischen. Der leicht zu verarbeitende und streichfähige Frischmörtel bietet dauerhaften Schutz gegen Korrosion.

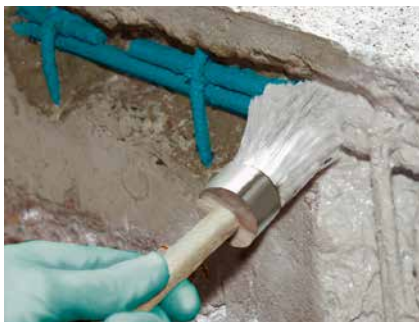
### Schritt 3:

#### Aufbringen der Haftbrücke

Die zementgebundene Mörtelhaftbrücke Sopro Repadur MH stellt eine gute Verbundhaftung des nachfolgenden Reparaturmörtels bei Verarbeitung über Kopf und/oder an Bauteilen, die dynamischen Belastungen ausgesetzt sind, sicher.

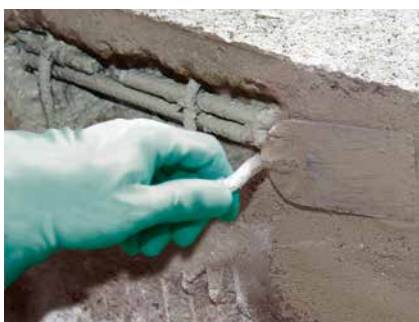
### Schritt 4:

#### Einspachteln des Reparaturmörtels

In einer Schichtdicke von 10 bis 50 mm wird der zementgebundene, faservergütete und leicht zu verarbeitende Reprofilierungsmörtel Sopro Repadur 50 „frisch-in-frisch“ in die Schlämme eingespachtelt. Sowohl zur Reprofilierung als auch zur großflächigen Beschichtung von Betonuntergründen geeignet.

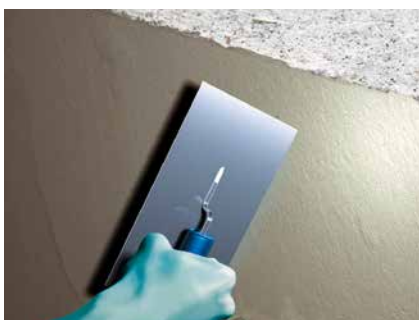
### Schritt 5:

#### Abschließendes Oberflächenfinish
